# Zitronenpanther

Wer sich mit dem Bagheera einläßt,  
spielt ein gefährliches Spiel

## Die Karosserie

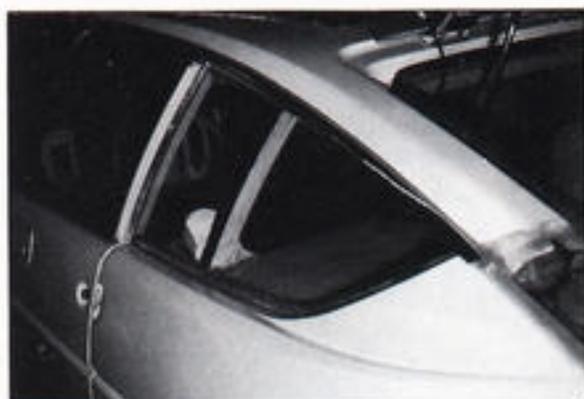
Für den Betrachter leider nicht einsehbar ist der Zustand des Blechs unter den Seitenscheiben.

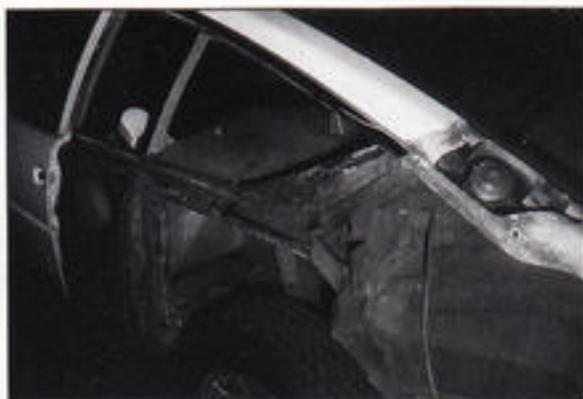
Erst nach Abnahme der Kunststoffhaut ist das Ausmaß der Verrottung erkennbar.

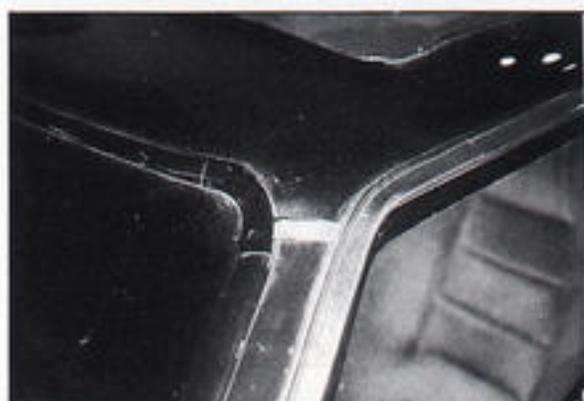
Schwachpunkt Windschutzscheibenrahmen: Gefährdet ist der rechte und linke Bereich.

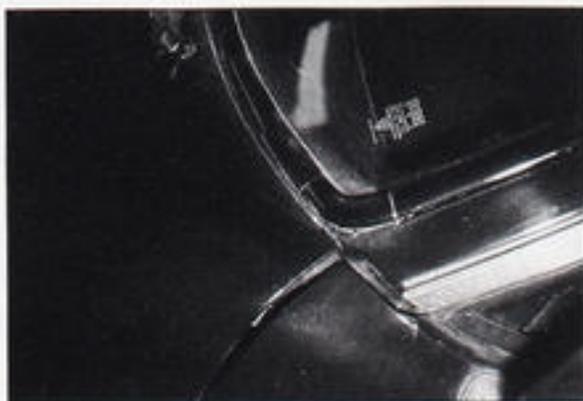
Der Rahmen der Frontscheibe besteht aus neun Teilen, die exakt zusammengefügt werden wollen.

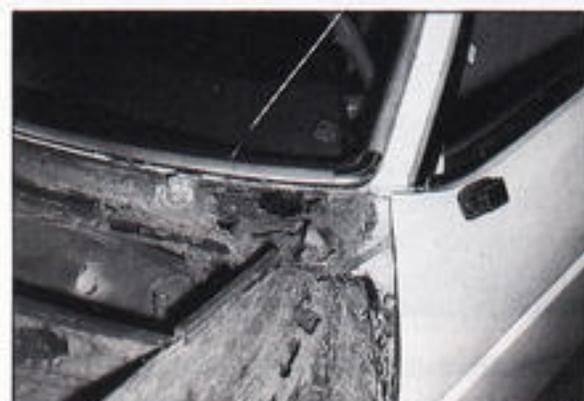
stoff noch diese Neigung. Untrügliches Zeichen dafür ist ein feuchtes Handschuhfach. Andererseits dürfte es auch nicht einfach sein, ein Exemplar aufzutreiben, das in diesem Bereich absolut dicht ist. Besser konstruiert ist das häufig vorhandene große Faltdach, es macht hinsichtlich Wassereintrich weniger Probleme.

Hier bahnte sich das Wasser auf der Fahrerseite unterhalb der Windschutzscheibe seinen Weg.

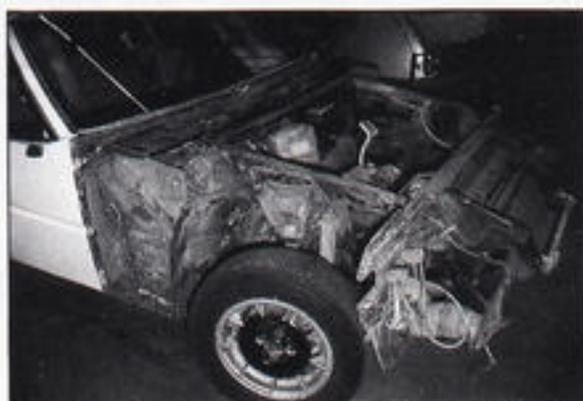
Der Schrecken wohnt unter der Kunststoffhaut, wo der Rost sein Unwesen treiben kann.
