# het Automobiel

# MATRA BAGHEERA: EEN LEUKE SPORTAUTO

IGNATIUS DE BAKKER

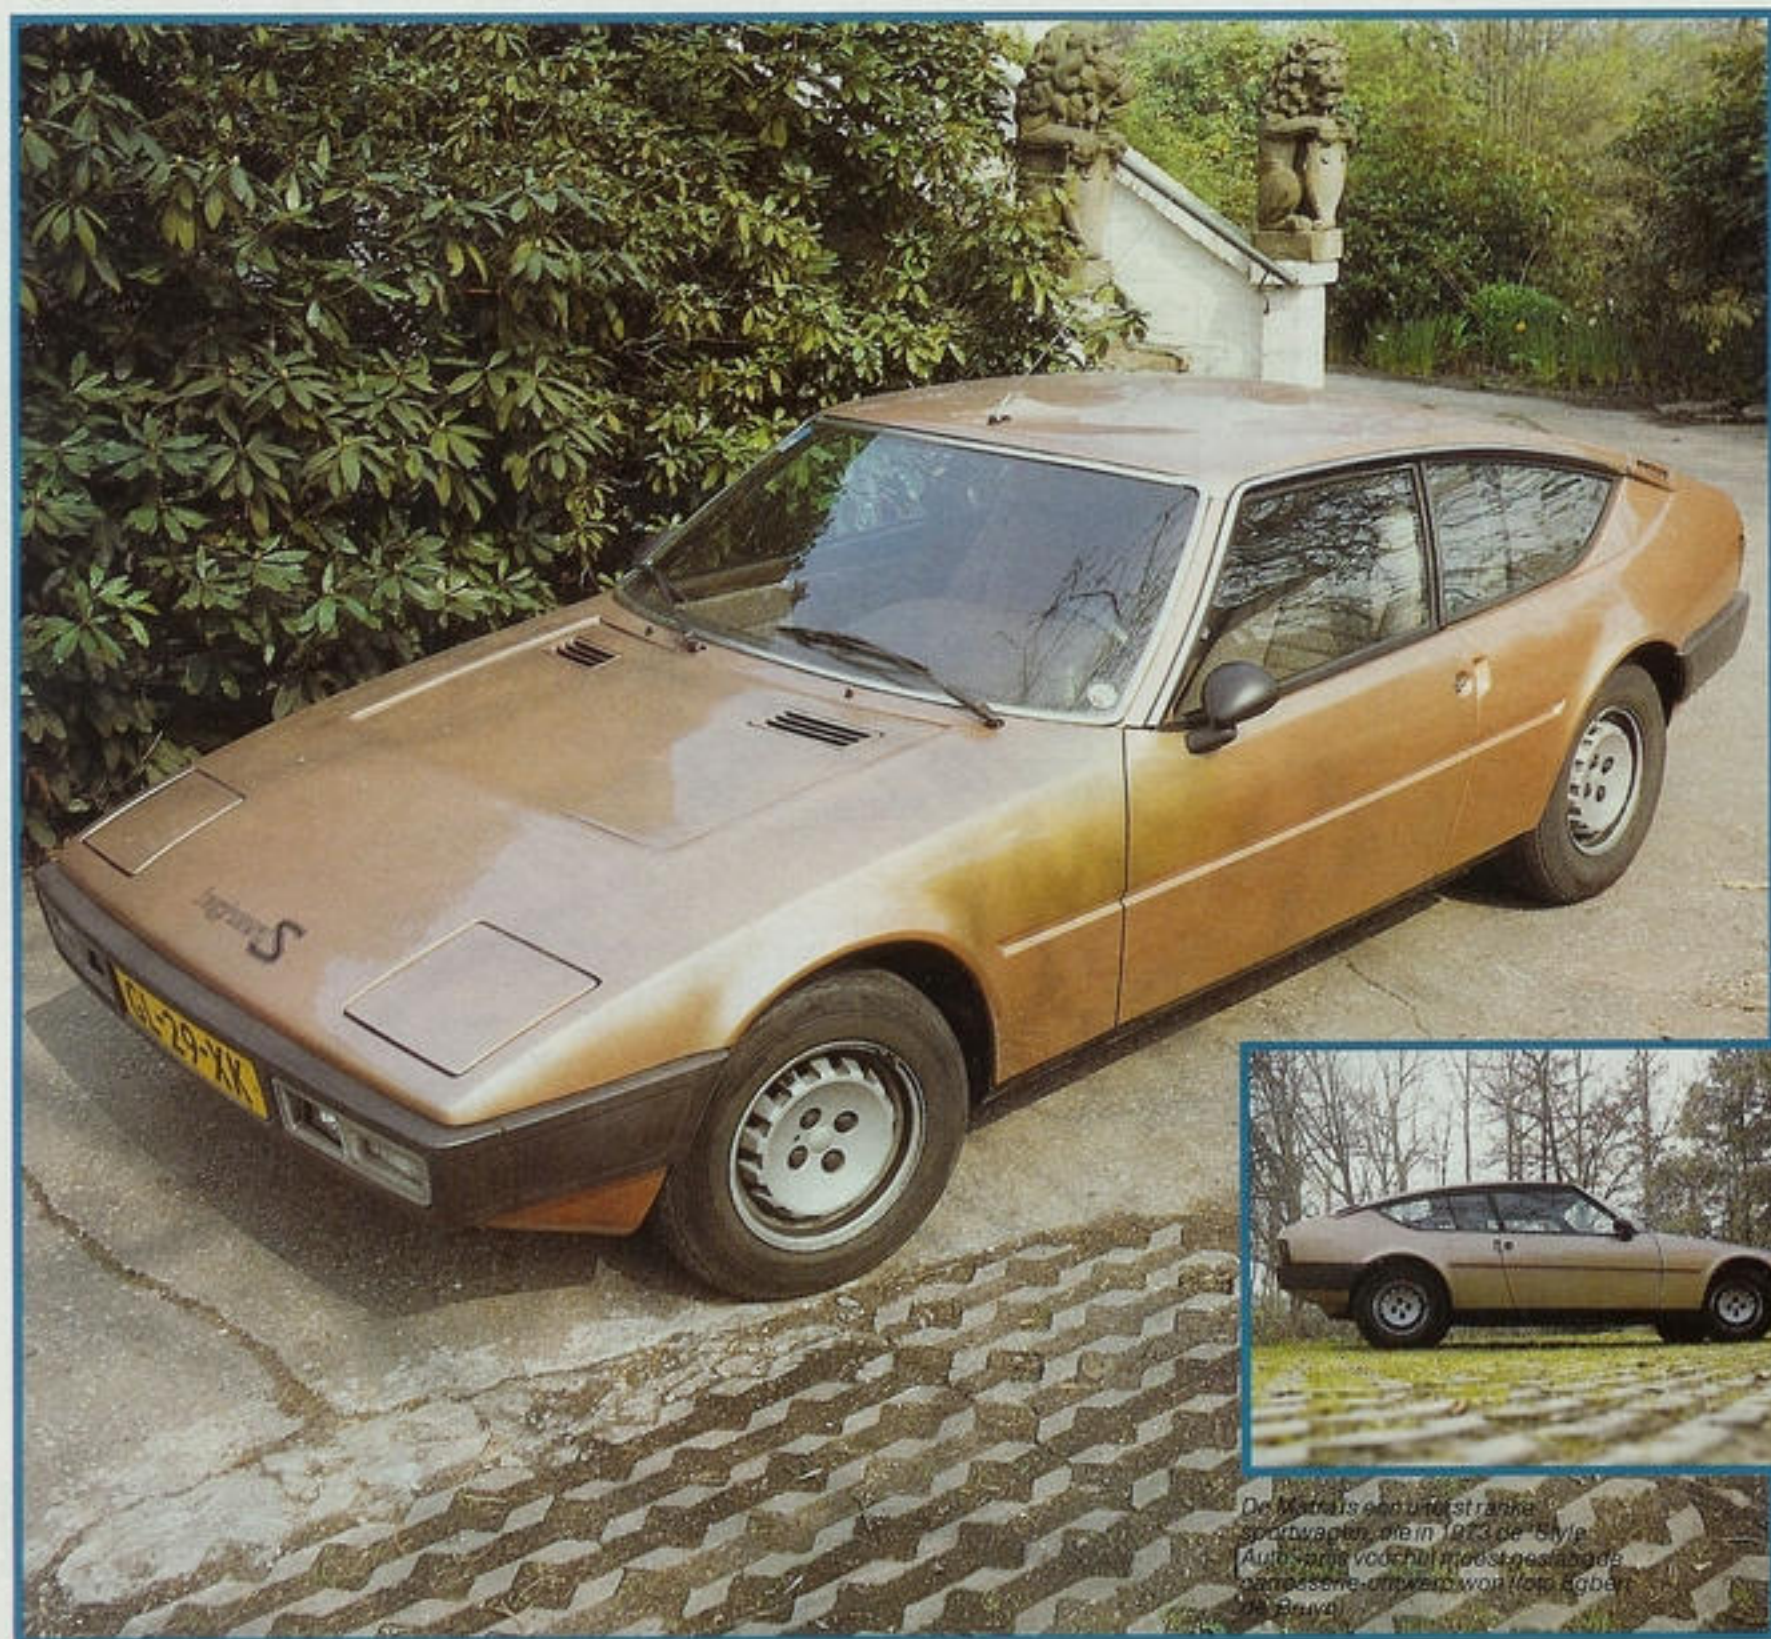
*De gunstige stroomlijn van de carrosserie is duidelijk merkbaar in het voor een sportauto lage benzineverbruik (foto Egbert de Bruyn)*

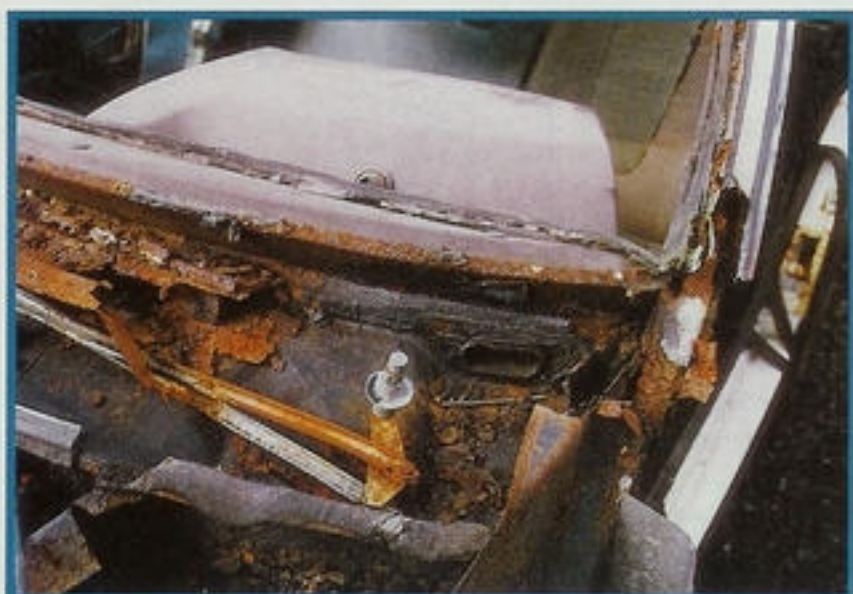
De onderplaat van de voorruit, waaraan het ruitwissersmechanisme is bevestigd, is hier geheel verdwenen

De voorruitstijlen moeten geheel van metaal zijn, maar vooral het onderste deel, juist boven de aansluiting op de neus, geeft vaak grote problemen. Is dit deel inmiddels opgelapt met behulp van plaamuur of polyester, dan is vrijwel zeker ook de onder het polyester liggende onderplaat van de voorruit, waaraan onder meer het ruitewissermechanisme is bevestigd, verdwenen. Dit is vast te stellen door de naald net onder het voorruitrubber te steken: hier hoort geen kit te zitten en de naald mag maximaal enkele millimeters onder het rubber verdwijnen alvorens het metaal wordt geraakt. Zakt de naald in het luchtledige, dan kunt u aannemen dat

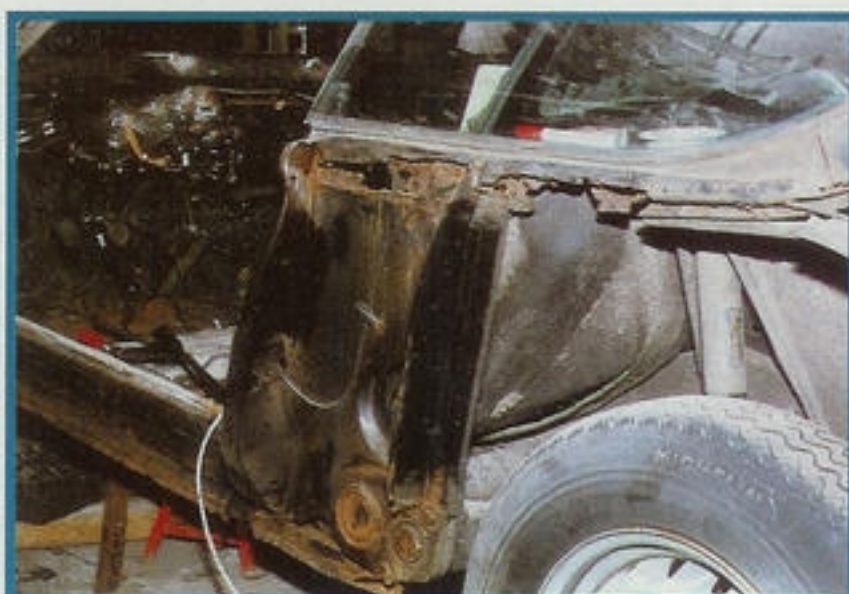
Het roestduiveltje en zijn helse praktijken. Hier (bij afgenomen carrosserie) onder de achterste zijruit. Goed zichtbaar is ook de bevestigingsbalk van de wieldraagarm

Na demontage van het achterwiel kunt u de opstaande balk die zich bevindt voor de bevestiging van de wieldraagarm inspecteren. Deze balk is van belang voor de stevigheid van de gehele achterkant van de auto, met name voor de ophanging van motor en achterwielen. Door het hoofd in de wielkast te steken en omhoog te kijken kan met behulp van een zaklantaarn worden vastgesteld of de aansluiting tussen carrosserie en achterste zijruit nog door het oorspronkelijk aanwezige stalen frame verzekerd is: door ophoping van vocht tussen polyester en metaal wordt het roestproces versneld. Van buiten af is deze plek niet zichtbaar daar het polyester doorloopt tot onder het raamrubber. Vanuit deze positie in de wielkast kan ook de staat van de kofferruimtebodemplaat en -zijkant worden beoordeeld, en het verdient aanbeveling de toestand hiervan ook vanuit de kofferruimte zelf te bekijken. Na het

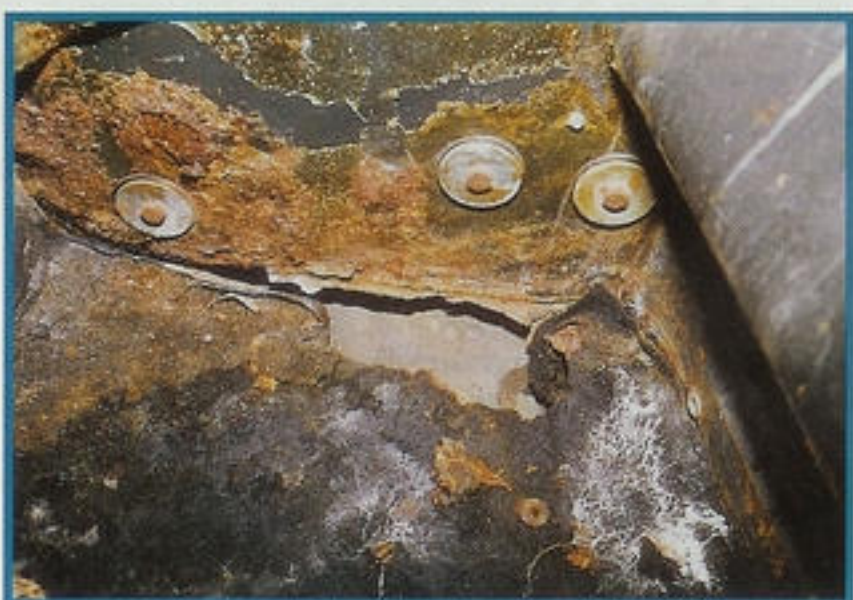
De toestand van de kofferruimte kan zowel van buiten, als (zoals hier) van binnenuit worden beoordeeld

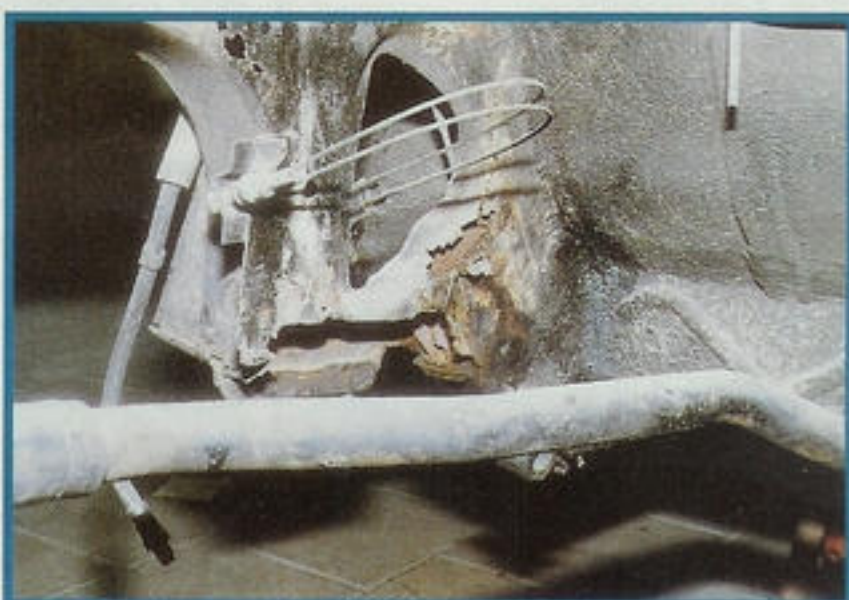
Vooraf de bevestigingspunten van de stabilisatorstang aan het chassis vragen extra aandacht: in dit geval zijn ze verdwenen!

Wel zichtbaar onder die voorklep zijn de chassisbalken waaraan de voorwielophanging vastzit; na een lange periode van roestinvloeiing scheuren deze balken en is reparatie noodzakelijk. De bak voor het reservewiel en de accu is meestal slecht, maar eenvoudig in orde te brengen. Na demontage van het voorwiel is ook de onderkant van de voorwielophanging te controleren; let daarbij vooral op de bevestigingspunten van de stabilisatorstang aan het chassis.
